Gelshield Plus Applicatie Handboek

Osmose, Gelshield Plus en bijbehorende producten

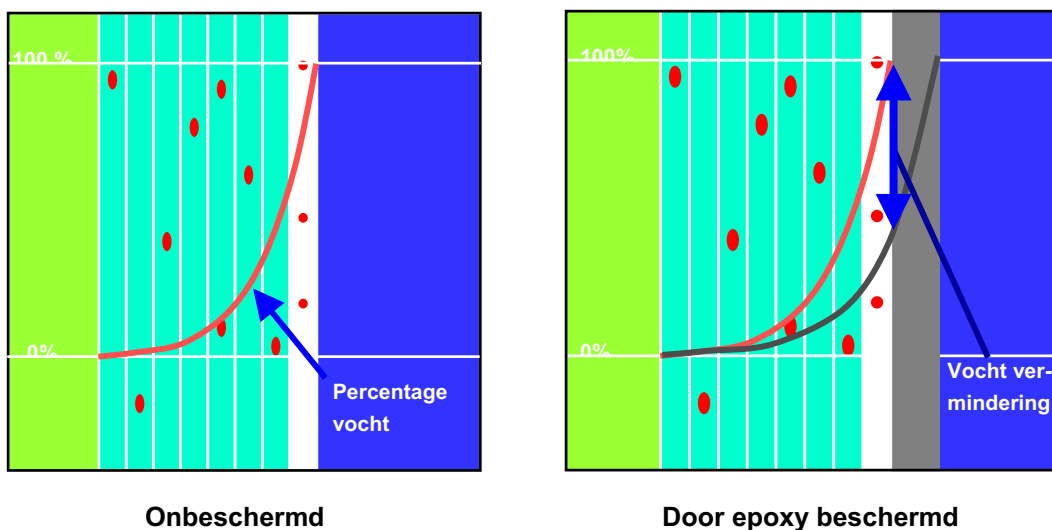
Het effect van epoxycoatings op het vochtigheidsniveau van het laminaat van de romp:

De beste manier om osmose te voorkomen, is de boot te scheiden van het water. Dit kan gemakkelijk worden bereikt door Gelshield epoxycoatings aan te brengen op het onderwater gedeelte van de romp. Gelshield epoxy vermindert de kans dat water binnen kan dringen in de romp en dat feit is de sleutel tot het succesvol bestrijden van osmose.

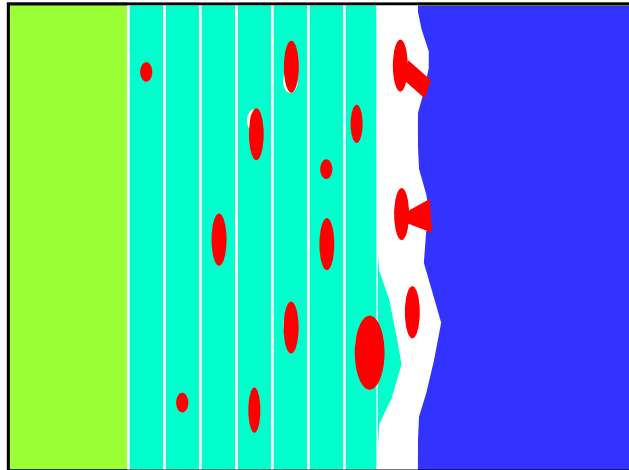
Stage 4 – Gebrekkig laminaat

De voortdurende afbraak van de hars en de toenemende druk in de blaasjes leidt ertoe dat sommige blaasjes openbarsten.

Dieper in het laminaat breken grote blazen het laminaat verder af.

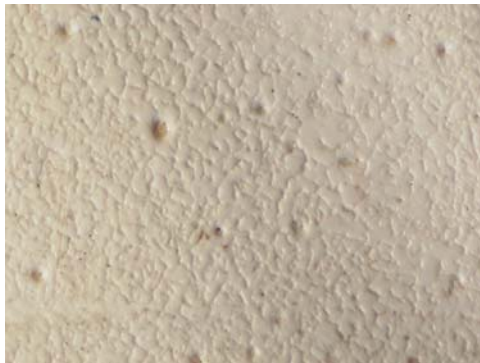
Kraters. Kleine belletjes zo groot als een speldenknop in de gelcoat die ofwel gebarsten zijn of eruitzien als kleine poriën. Dit is een aanwijzing dat de effectieve laagdikte van de gelcoat veel minder is dan dat zij zou moeten zijn onder de waterlijn. Hierdoor kan het water makkelijker de romp binnendringen; hoe dunner de gelcoat hoe sneller water wordt opgenomen.

Oppervlakte van polyester laminaat 32x vergroot. Vertoont kraters in het gepigmenteerde oppervlak

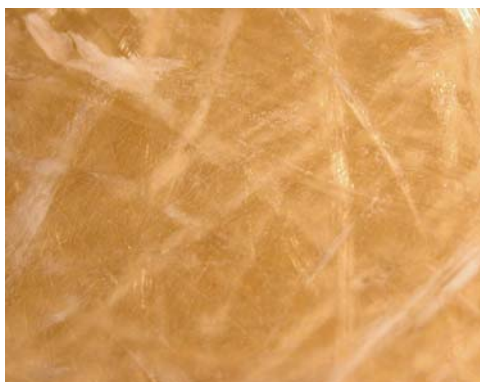
Uitstekende glasvezels. Deze steken soms onder de gelcoat uit of er doorheen. Deze veroorzaken binnendringing. Dit is het proces waarbij het water de romp in wordt gezogen door de capillaire werking.

Oppervlak van een polyester laminaat met uitspringende glasvezel 32x vergroot

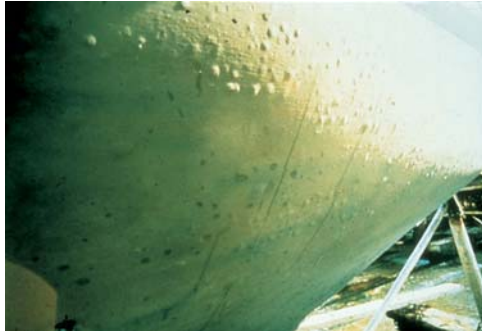
Blazen. Normaal gesproken komen deze alleen onder de waterlijn voor in de vorm van blazen in de antifouling. In dat geval moet de antifouling worden verwijderd om de achterliggende oorzaak van die blaasvorming vast te stellen.

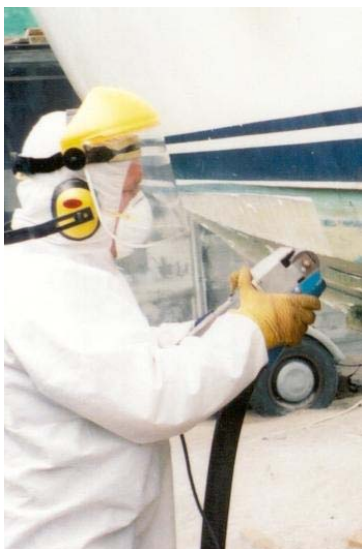
- **Gelcoat strippers:**

In de laatste jaren zijn strippers erg populair geworden om antifouling en gelcoat met blazen te verwijderen. Hoelang geleden beide producten ook zijn aangebracht, ze blijven giftig. Gelcoat strippers hebben het voordeel dat ze alle resten afvoeren naar containers zonder dat er gif vrij komt. Tegelijkertijd laten ze de contour van de romp intact.

De nodige voorzichtigheid moet worden betracht bij het instellen zodat de schaaftdiepte genoeg is om de lagen te verwijderen. Na het strippen is het verstandig om het oppervlak licht aan te stralen of te schuren om de dieper liggende luchtinsluitingen bloot te leggen en om een goede hechting mogelijk te maken.

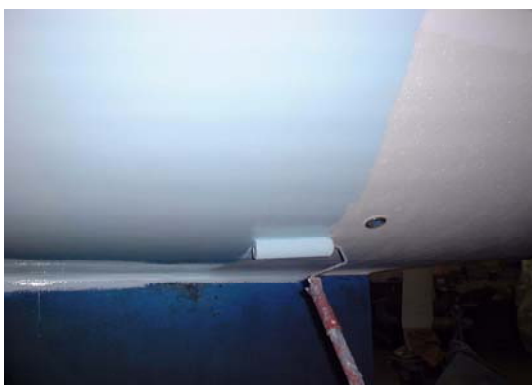
Gelshield Plus blauw: roller applicatie

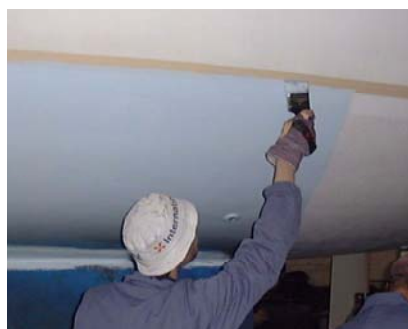
Gelshield Plus blauw: nastrijken met de kwast
